Meerjarenonderhoudsplan

92846-2025 • VvE Koperslagerij 49-79

Koperslagerij 49-79

Amsterdam

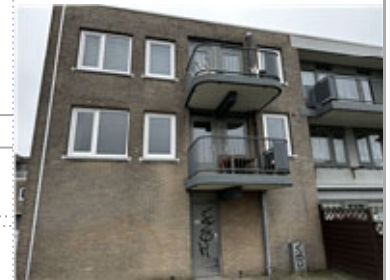
92846-2025 • VvE Koperslagerij 49-79
Koperslagerij 49-79 • Amsterdam
Conditie 3
4621 Buitenschilderwerk deur hout
Tag

Uitpandige kozijnen

B11SB07 Glansverlies

Ernst	Intensiteit	Omvang	Conditie	Risico/prioriteit
-------	-------------	--------	----------	-------------------

Serius	2	4	3	
--------	---	---	---	--

Activiteit:	2026	Hvh	Totaal
Herstellen		1,00 pst	€ 2.420

Alleen uitpandige kozijnen en achtergevel.

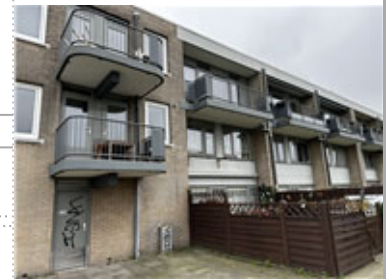
4631 Buitenschilderwerk kozijn hout
Tag

Achtergevel

B11SB07 Glansverlies

Ernst	Intensiteit	Omvang	Conditie	Risico/prioriteit
-------	-------------	--------	----------	-------------------

Serius	2	4	3	
--------	---	---	---	--

Activiteit:	2026	Hvh	Totaal
Herstellen		1,00 pst	€ 15.907

Uitpandige kozijnen inclusief achtergevel.

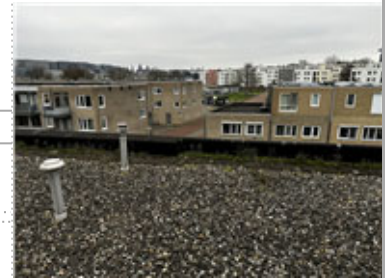
4711 Dakbedekking bitumen ballast

B6GA03 Plantengroei op dakbedekking

Ernst	Intensiteit	Omvang	Conditie	Risico/prioriteit
-------	-------------	--------	----------	-------------------

Gering	2	4	2	
--------	---	---	---	--

Activiteit:	2025	Hvh	Totaal
Herstellen		1,00 pst	€ 605
Plantengroei op dakbedekking.

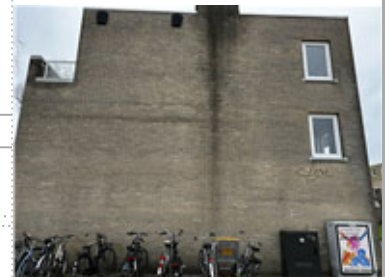
2110 Gevelconstructie metselwerk

Zijgevel

B2GA03 Vuil, aanslag, verkleuring

Ernst	Intensiteit	Omvang	Conditie	Risico/prioriteit
-------	-------------	--------	----------	-------------------

Gering	2	3	1	
--------	---	---	---	--

Activiteit:	2026	Hvh	Totaal
Herstellen		1,00 pst	€ 605
Reinigen van de gevel.

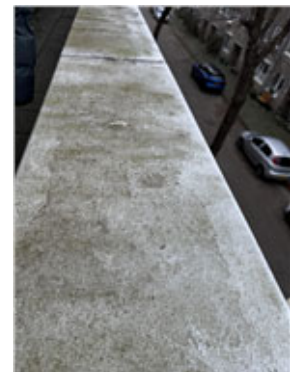
2110 Gevelafdekking beton

Galerij

B2GA03 Vuil, aanslag, verkleuring

Ernst	Intensiteit	Omvang	Conditie	Risico/prioriteit
-------	-------------	--------	----------	-------------------

Gering	1	4	1	
--------	---	---	---	--

Activiteit:	2026	Hvh	Totaal
Herstellen		1,00 pst	€ 605
Reinigen.

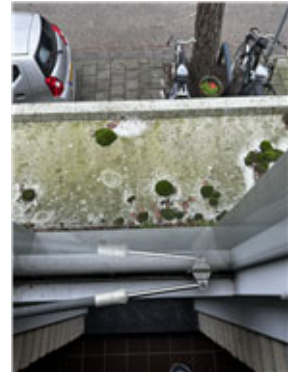
**92846-2025 • VvE Koperslagerij 49-79
Koperslagerij 49-79 • Amsterdam**
Conditie 1
2713 Balkon en luifel constructie beton
Tag

Entree

B5GA01 Aangroei mos, algen

Ernst	Intensiteit	Omvang	Conditie	Risico/prioriteit
-------	-------------	--------	----------	-------------------

Gering	2	2	1	
--------	---	---	---	--

Activiteit:	2026	Hvh	Totaal
Reinigen		1,00 pst	€ 605
Reinigen.

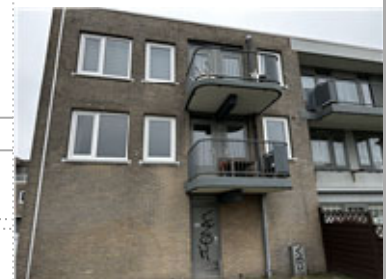
3131 Bergingsdeur
Tag

Deur achter

B7GA02 Graffiti

Ernst	Intensiteit	Omvang	Conditie	Risico/prioriteit
-------	-------------	--------	----------	-------------------

Gering	2	1	1	
--------	---	---	---	--

Activiteit:	2025	Hvh	Totaal
Herstellen		1,00 pst	€ 303
Schilderen

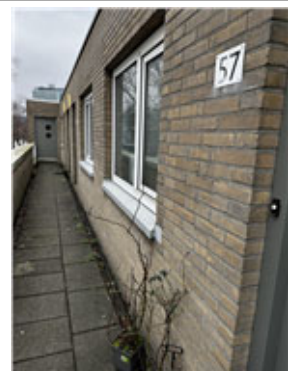
4322 Galerij afwerking bitumen + tegel
Tag

Galerij

B6GA03 Plantengroei op dakbedekking

Ernst	Intensiteit	Omvang	Conditie	Risico/prioriteit
-------	-------------	--------	----------	-------------------

Gering	2	3	1	
--------	---	---	---	--

Activiteit:	2025	Hvh	Totaal
Herstellen		1,00 pst	€ 424
Door het grind is er kans op begroeiing. Bestaande begroeiing verwijderen.

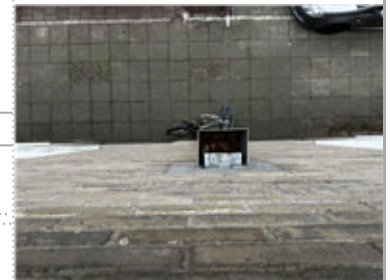
5211 Hemelwaterafvoer staal gegalvaniseerd

K5SW03 Verstopte leiding

Ernst	Intensiteit	Omvang	Conditie	Risico/prioriteit
Serieus	2	2	1

Activiteit:	2025	Hvh	Totaal
Reinigen		1,00 pst	€ 182
